## Ekspertiz Bilgileri

| Rapor No | 2300815 |

| Marka | FIAT |
| Model | EGEA |

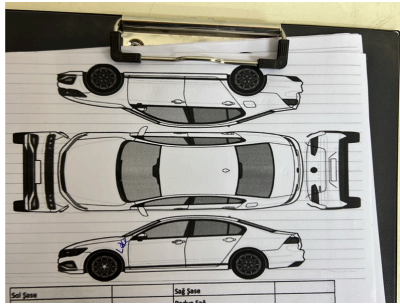
[Karalama Kağıdı Resmi](#)

| Parça Adı | Tespit | Açıklama |
|---|---|---|
| Ön Tampon | Ç Çizik | |

| Parça Adı | Tespit | Açıklama |
|---|---|---|
| Arka Tampon | ✗ Çizik | |
| Sol Ön - Çamurluk | ✓ Orijinal | leke mevcut |
