TARİH 6.May.24
 PLAKASI 67EN632
 MARKA/MODEL ORUÇLAR KAPAKLI DORSE
 MODEL YILI 2010
 KOLTUK SAYISI *
 MOTOR TİPİ(CC) *
 ŞAŞI NUMARASI **4150

EKSPER RAPORU

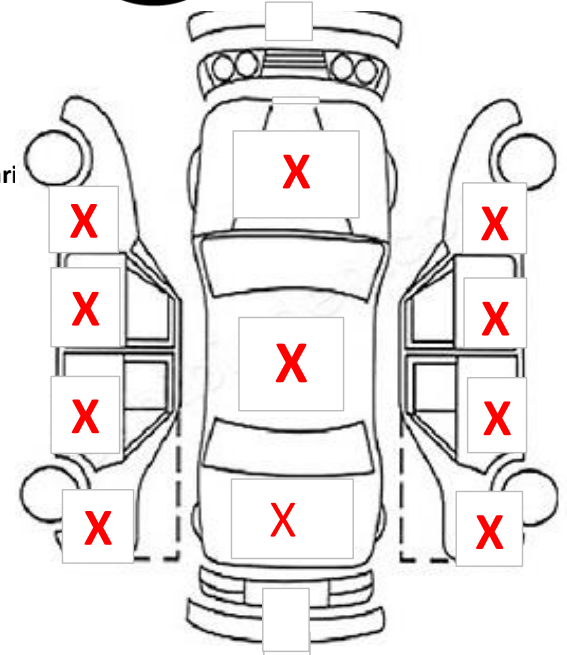
GENEL DURUM BİLGİSİ
KASA KAPAKLARI YOK
KAPAKLARI SABİTLEME DİREKLERİ YOK
STOP LAMBALARI KIRIK
LASTİKLER KÖTÜ DURUMSA
ÇAMURLUKLAR EKSİK KIRIK
KASA TABAN TAHTALARI ÇÜRÜMÜŞ EKSİK VAR
MUHTELİF YERLERİNDE PASLANMA ÇÜRÜME VAR

Original Boyalı Local Boyalı Değişen Hasar Kayıtlı
