TARİH 5.Nis.21  
 PLAKASI 06DT8242  
 MARKA/MODEL VW Passat Bmt Highline 2.0 Dsg  
 MODEL YILI 2012  
 KOLTUK SAYISI 5  
 MOTOR TİPİ(CC) 1968 CC ( 140 HP TDI )  
 ŞAŞI NUMARASI \*\*0829

## EKSPERTİZ RAPORU

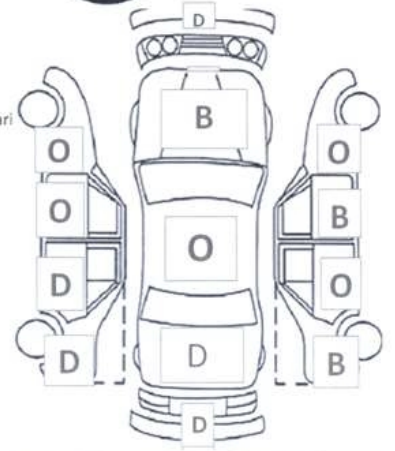
■ Orjinal ■ Boyalı ■ Değişik ■ Hasar Kaydı

GENEL DURUM BİLGİSİ	
KAPUT VE TAVANDA DOLU EZİKLERİ VAR	
SOL ARKA ÇAMURLUKTA SÜRTME İZİ	
ÖN ARKA TAMPONDA SÜRTME ÇİZİK	
MUHTELİF YERLERİNDE ÇİZİKLER VAR
