TARİH 04.Oca.21
PLAKASI 59JA857
MARKA/MODEL Mitsubishi Fuso Canter Tf B35 Mt
MODEL YILI 2017 (KASASIZ)
KOLTUK SAYISI 3
MOTOR TİPİ(CC) 3000 CC
ŞAŞI NUMARASI **0903

EKSPERTİZ RAPORU

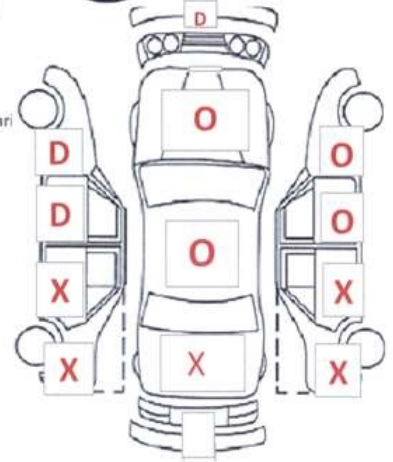
GENEL DURUM BİLGİSİ
ARAÇ KASASIZDIR
anahtarları yok , kapıları kilitleti
anten yok
silecek fırçaları yırtık
arka tampon yok
ön kaput ezik
sol kapi macunlu + ön tampon ezik

Original Boyalı Değişen Hasar Gösteriyor

EKSPER RAPORU
ANAHTARLAR OLMADIĞI İÇİN KM OKUNAMADI , ARAÇ İÇİ KONTROL EDİLEMEDİ .
ÇALIŞTIRILMADIĞI İÇİN MOTOR DURUMU BİLİNMIYOR , MEKANİK KONTROLÜ YAPILAMADI . MUHTELİF YERLERİNDE ÇİZİKLER VAR.
ÖN PANEL + SOL ÖN DİREK + SOL ÇAMURLUK + PANJUR + SOL BASMAK DEĞİŞMİŞ
